## Rehabilitación de cubiertas en edificios que forman parte del patrimonio histórico

# TEJADOS QUE SON ARTE

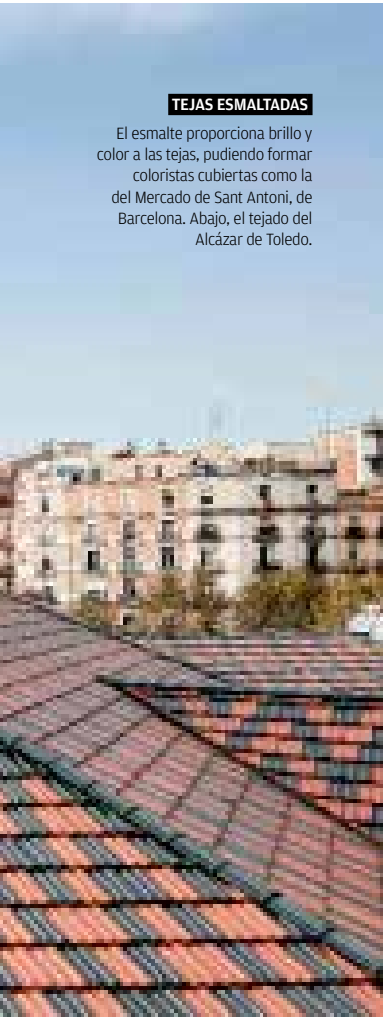
**TEJAS ESMALTADAS**

El esmalte proporciona brillo y color a las tejas, pudiendo formar coloristas cubiertas como la del Mercado de Sant Antoni, de Barcelona. Abajo, el tejado del Alcázar de Toledo.

También esmaltadas y en colores son las nuevas tejas que coronan el Mercado de Sant Antoni (Barcelona),

uno de los edificios más emblemáticos de la arquitectura de hierro de la Ciudad Condal. Su rehabilitación concluyó en 2018, tras nueve años de obras, y un presupuesto de más de 83 millones de euros. Para la cubierta se utilizó teja cerámica plana marsellesa, procedente de Cerámicas Mazarrón.

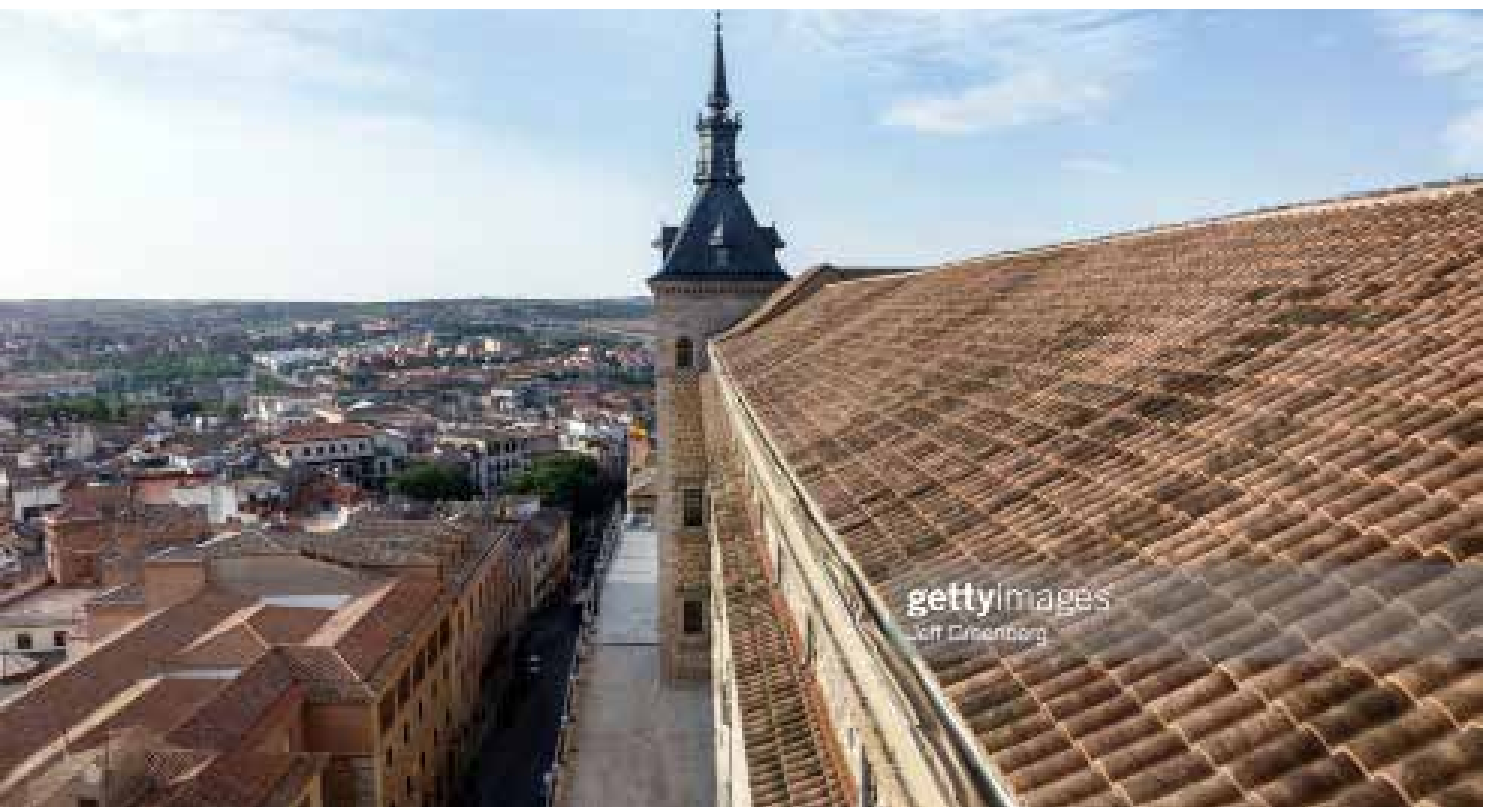
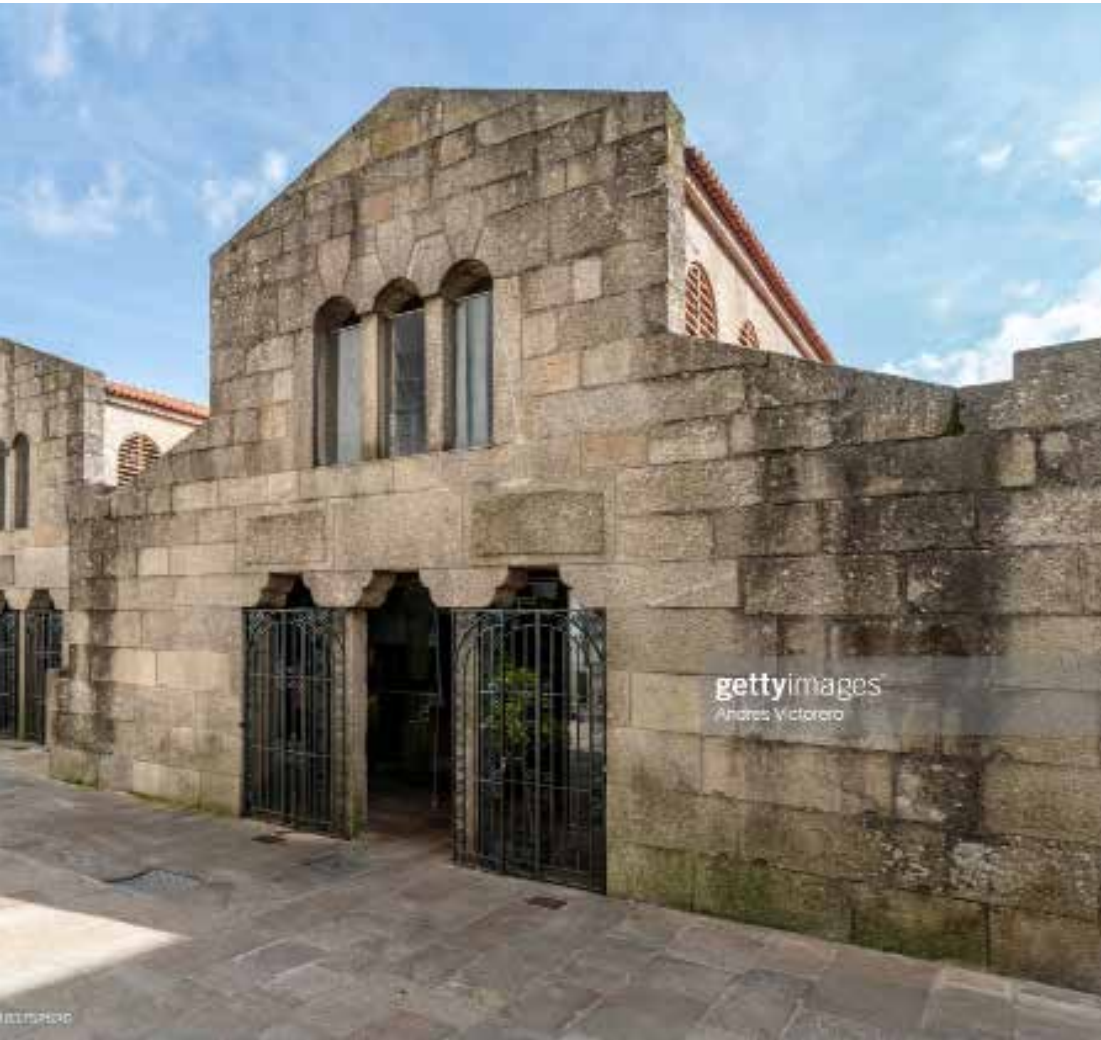
**COMO EL ORIGINAL**

Las tejas esmaltadas que se han empleado para las cubiertas del Pabellón Areilza del Hospital de Basurto se han fabricado a imagen y semejanza de las piezas originales.

**Esmaltes.** Las soluciones de BMI Group han estado presentes en la rehabilitación de edificios como iglesias, palacetes u hospitales. La modernización del Hospital de Basurto (Bilbao) cuenta con sistemas de la compañía en las cubiertas rehabilitadas del Pabellón Areilza, uno de los quince que forman el complejo sanitario vizcaíno. La preciosa cubierta colorista cuenta con el sistema Naturtherm de Euronit, coronado por 1.700 m<sup>2</sup> de teja cerámica, modelo Lógica Marselha, y rastreles metálicos de la compañía. Las tejas esmaltadas se han elaborado siguiendo el modelo original con tonalidades, verdes, amarillas, negras y marrones, que conforman unas llamativas cenefas. Las piezas cerámicas se integran perfectamente en esta cubierta de uno de los edificios, inaugurado en 1908, con más historia del País Vasco.

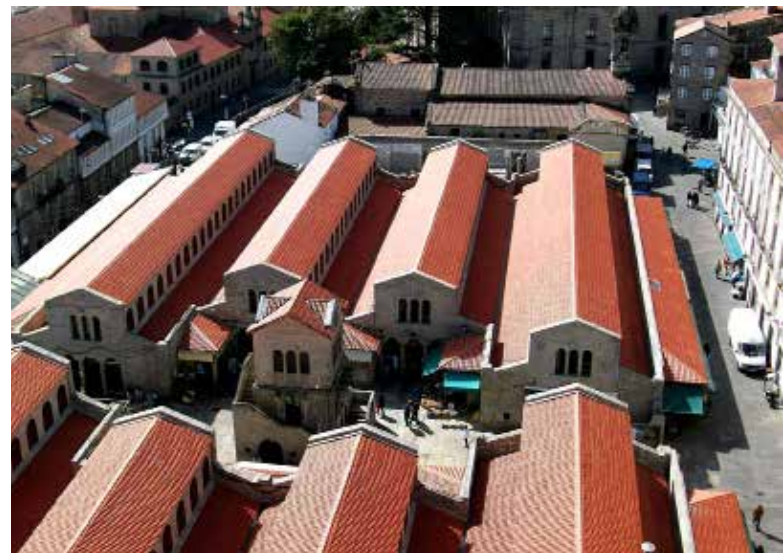
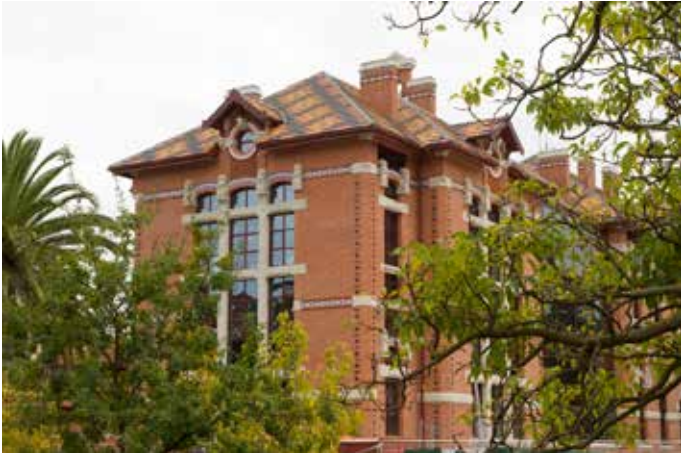
**EFICIENCIA**

Arriba y abajo, el mercado de abastos de Santiago de Compostela. Tras la rehabilitación de sus cubiertas, el inmueble ha mejorado notablemente en eficiencia energética.

bilitación de la capital gallega por su alto valor histórico, arquitectónico y cultural. En 2015 se decidió afrontar su rehabilitación, financiada por el antiguo Ministerio de Vivienda y el consistorio de Santiago de Compostela. Entre las acciones llevadas a cabo, se ejecutaron nuevas celosías y se restauraron todas las carpinterías y la totalidad de las cubiertas, cuyas nuevas tejas curvas fueron suministradas por Cerámica Campo.

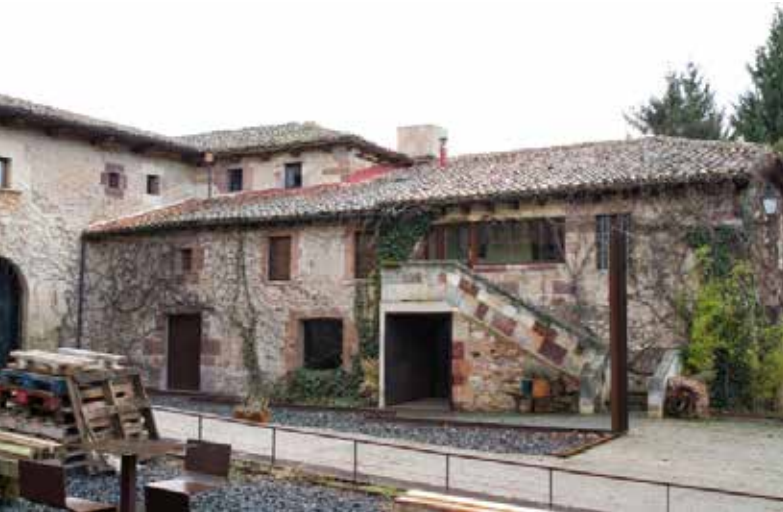
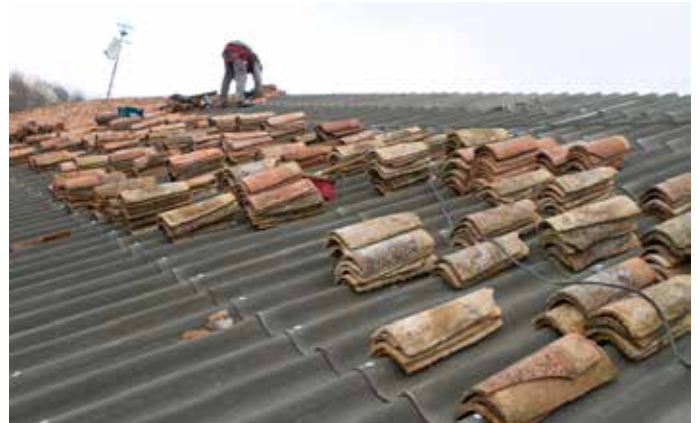
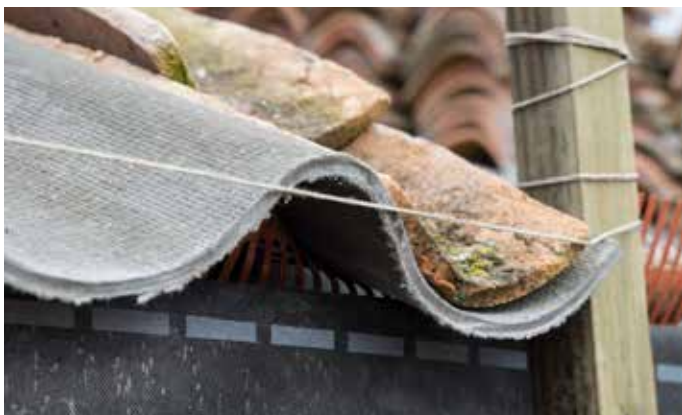
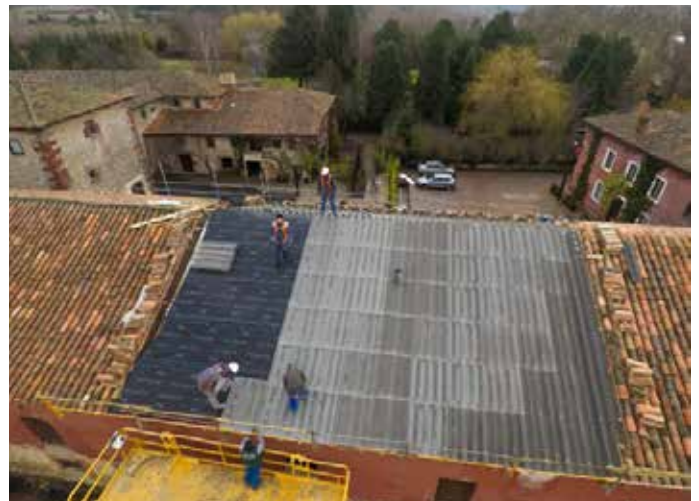
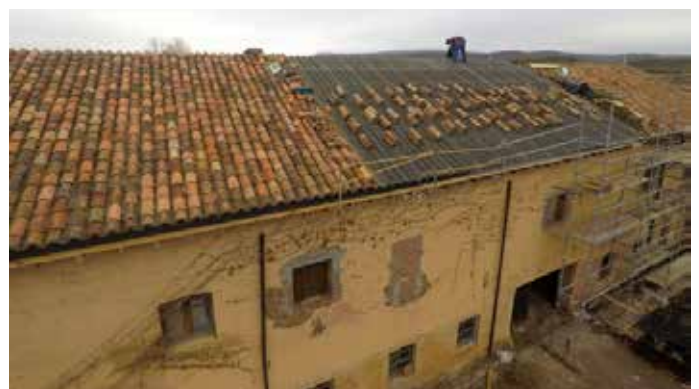
**SOLUCIÓN BAJO TEJA**

Las imágenes muestran distintos momentos de la renovación de las cubiertas llevada a cabo en el monasterio de Santa María de Mave (Palencia).

lo recibió en préstamo vitalicio del abad de Oña. La compañía aportó sus soluciones bajo teja Imperline y se recuperó la teja curva existente.

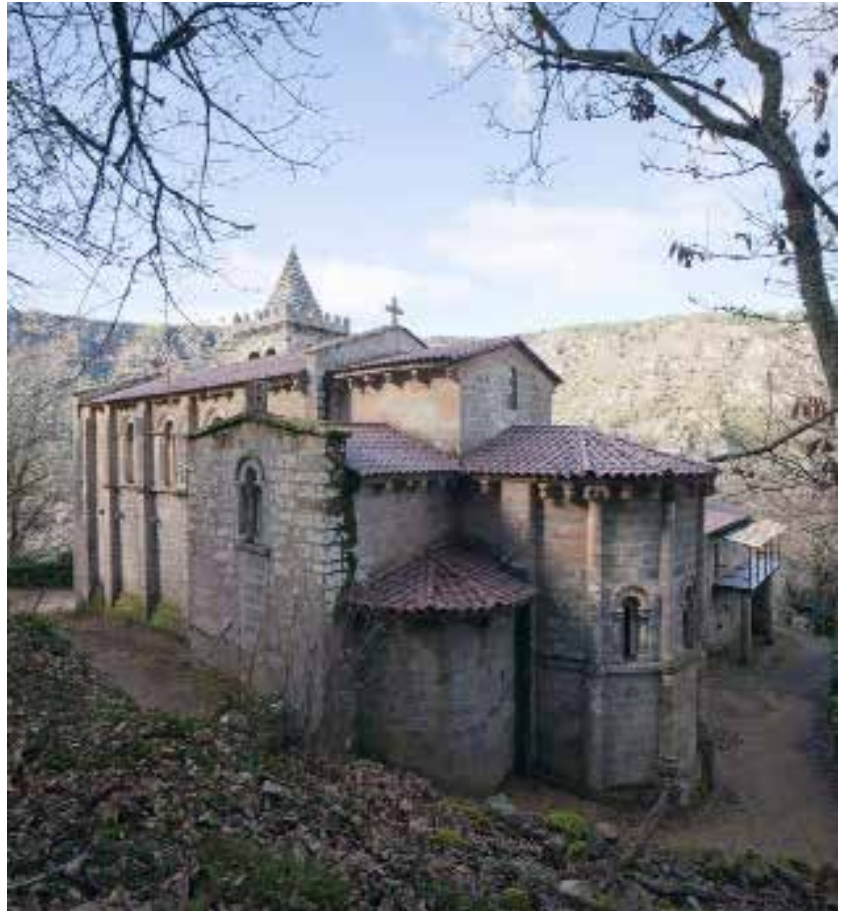
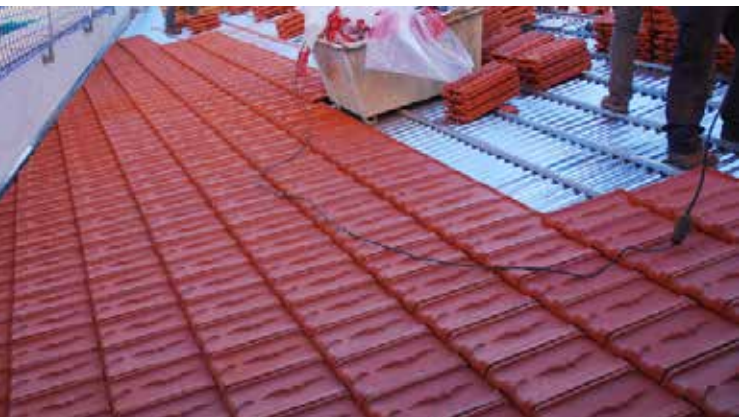
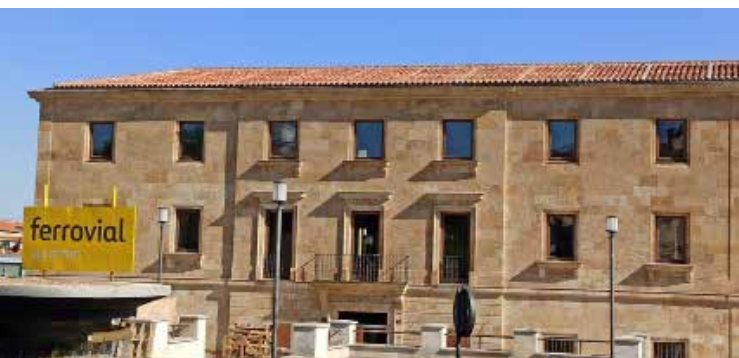
#### MICROVENTILACIÓN

Para terminar con las patologías por agua, en el monasterio de Santa Cristina (Parada de Sil, Orense), se ha empleado un sistema que asegura la microventilación de la cubierta. A la izquierda, una de las tejas originales del madrileño Beti Jai y la réplica que se ha hecho de estos elementos para poder renovar la cubierta de este espacio singular. Abajo, el Colegio Mayor San Bartolomé, en Salamanca, durante la rehabilitación de su cubierta.

ventilación de la cubierta mediante la instalación en seco de todos los puntos singulares de la misma. En este caso, se empleó una placa ondulada impermeabilizante, sobre la que se fijó, mecánicamente y con espuma de poliuretano, la teja curva Verea de 45x20, en acabado rústico.

Durante la intervención se descubrieron las tejas originales de cerámica, un formato de teja plana no muy habitual en esa época, que presentaban una inscripción y un relieve muy peculiar. En actuaciones anteriores, habían sido sustituidas por una cubierta de zinc. Para conservar la esencia original del edificio, la dirección del proyecto contó con la empresa Tejas Borja para la reproducción de los elementos originales. La empresa, con un amplio portafolio de proyectos de rehabilitación y recuperación del patrimonio histórico, consiguió rediseñar y fabricar las tejas con moldes especiales, creando un producto único, que solo se puede encontrar en las cubiertas del Frontón Beti Jai.
